LO QUE HUBIÉSEMOS PODIDO PERDER...

Incendio en la Iglesia de Santa Marina de Balboa, León (España)

Cristina Escudero, coordinadora de la Unidad de Gestión de Riesgos y Emergencias en Patrimonio Cultural de Castilla y León – UGRECYL

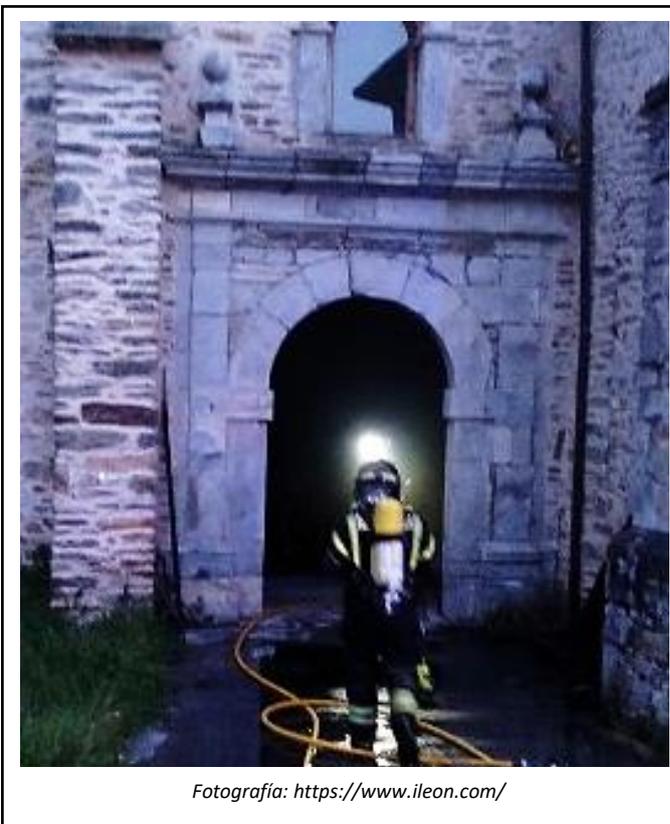
Al llegar al edificio, con el interior oscurecido por el hollín, comprobamos que la situación es mejor de la que esperábamos; más del 90% del retablo –solo afectado en el borde de dos relieves y elementos secundarios que forman parte la arquitectura³- se ha salvado gracias al buen hacer de los bomberos, que tuvieron presente en todo momento que no era una actuación al uso sino que se trataba de un bien cultural y que podía ser dañado no solo por la propia dinámica del incendio sino por los medios empleados para su extinción, por lo que había que reducir al máximo su incidencia –el agua puede dañar las delicadas capas de dorado y la capa de preparación que soporta las policromías al tiempo que provoca movimientos en la madera y si no se actúa rápidamente propicia el biodeterioro.

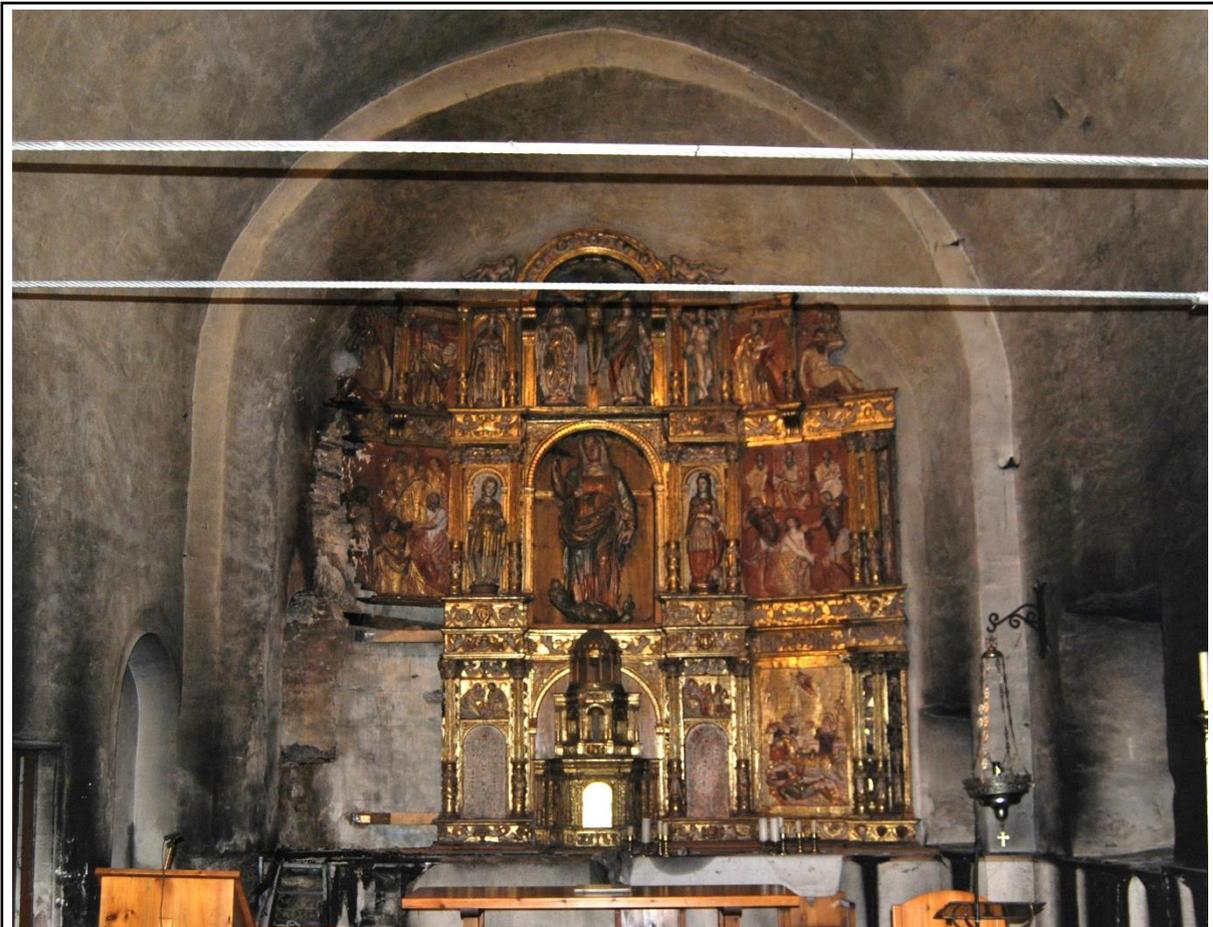
Situación del interior de la iglesia tras el incidente: paredes ahumadas y retablo mayor afectado en su parte izquierda, el relieve y las esculturas del primer cuerpo fueron retirados por los bomberos. © Javier Garcia Bueso

Para sofocar el fuego en el retablo y evitar afectar a zonas aledañas, los bomberos se centraron exclusivamente en el foco de las llamas, empleando muy poca agua en este proceso; gracias al control de la presión pudieron pulverizarla al máximo evitando un chorro de agua más indiscriminado. También se desmontaron las partes afectadas y las esculturas de bulto redondo de la zona inferior, llevando a cabo la dispersión táctica del humo para reducir la deposición de hollín sobre los bienes cobijados en el inmueble.

Sobre el terreno, la UGRECYL, recabando la colaboración de todas las partes, verificó que la iglesia seguía reuniendo condiciones de seguridad –había que evitar robos posteriores-, procediendo a valorar la situación para dar las instrucciones precisas, determinando las acciones a seguir encaminadas a la recuperación de la normalidad y la recuperación del retablo afectado junto con el resto de bienes muebles. Señalar que el buen estado previo del edificio⁴ y del retablo mayor⁵ fue clave para que no se produjesen daños mayores.

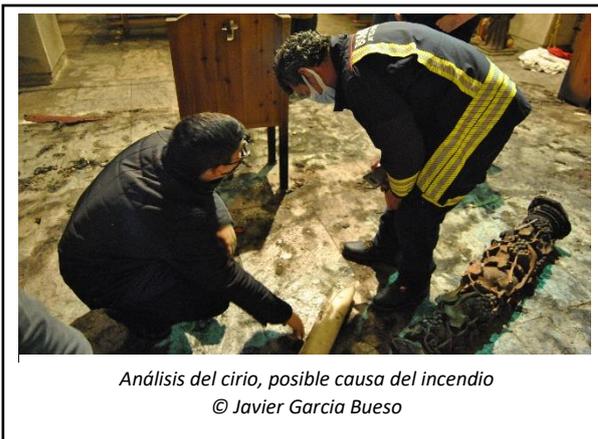
*Análisis del cirio, posible causa del incendio
© Javier García Bueso*

Entre las causas que se están investigando como origen de este incendio figuran el cortocircuito eléctrico o una vela mal apagada –en este caso situada sobre una vieja moqueta de poliéster altamente inflamable-. Causas evitables si se hubiesen atendido algunas medidas de seguridad básicas y de carácter preventivo por parte de la propiedad, como el mantenimiento y revisión técnica de instalaciones y la sustitución de velas por sus equivalentes eléctricos de baja intensidad, como se viene reiterando desde la Junta de Castilla y León⁶.

La instalación de alarmas de detección de incendios –en el caso de edificios BIC- directamente conectadas al parque de Bomberos sería una medida muy útil, más en este ámbito rural caracterizado por la dispersión del patrimonio cultural en un amplio territorio y con accesos difíciles –en su mayoría carreteras estrechas y con curvas muy marcadas-; permitiendo acortar el tiempo de respuesta.

Un Plan de Salvaguarda para edificios de interés cultural se revela como una herramienta fundamental que no solo pone en relieve los riesgos y deficiencias detectadas, sino que establece medidas preventivas y de mejora como las aquí apuntadas, al tiempo que redundan en preparación de todos los implicados estableciendo procedimientos operativos para una rápida actuación.
